RELAÇÃO HOMEM X MÁQUINA: AVALIAÇÃO DE PARÂMETROS ERGONÔMICOS E ANÁLISE DO RISCO FÍSICO NOS OPERADORES DE ROÇADEIRAS COSTAIS MOTORIZADAS

Apresentado no
XLIII Congresso Brasileiro de Engenharia Agrícola - CONBEA 2014
27 a 31 de julho de 2014- Campo Grande- MS, Brasil

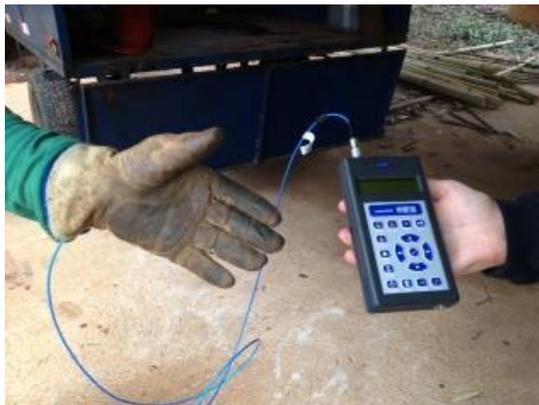
FIGURA 1. Acelerômetro sob a luva do operador.

MATERIAL E MÉTODOS: Para avaliação da vibração foi utilizado um acelerômetro de três eixos (eixos x, y e z) HVM - 100 fabricado pela Larson Davis, o equipamento realiza leituras simultâneas triaxiais, possibilitando configurações independentes para cada eixo de acordo com o manual do fabricante e o sensor foi fixado sob a luva do operador de acordo com a ISO 5349 e NHO 10 conforme pode ser observado na Figura X. Para avaliação do ruído foi utilizado um decibelímetro da marca Instrutherm modelo DEC- 300 e as avaliações do ruído foram feitas na frente, atrás do lado direito e esquerdo do operador conforme a NBR 9999. Foi utilizada uma roçadeira costal motorizada, marca STIHL FS 160. As características técnicas da máquina utilizada foram fornecidas pelo fabricante. Durante a operação com a roçadeira e durante os ensaios foi utilizado fio de nylon para o corte do capim *Brachiaria decumbens*.

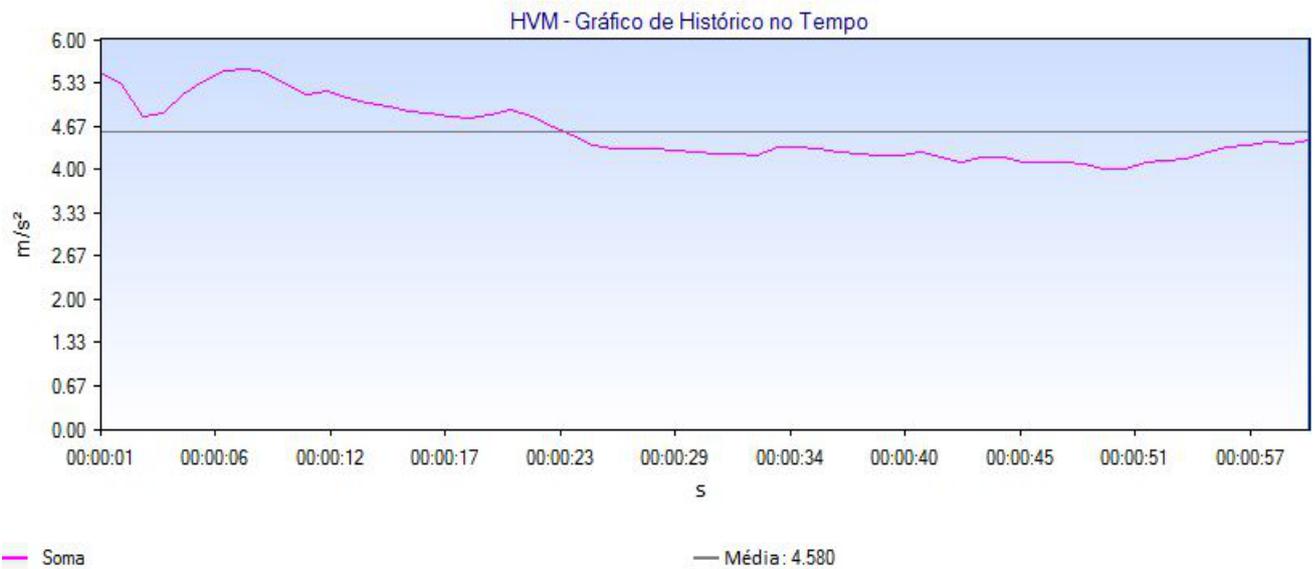
FIGURA 2. Máquina sem a realização do corte de *Brachiaria decumbens*

RESULTADOS E DISCUSSÃO: Através da Figura 2, considerando o eixo cartesiano Y(m/s²) e X (S – segundos), pode-se observar o comportamento da vibração da máquina sem realizar o corte do capim *Brachiaria decumbens*. Foi observada variação da vibração captada pela mão do operador com pico máximo de 5.60m/s² e mínimo de 3.98 m/s², com uma média de 4.58m/s² sendo que os mesmos atendem o que preconiza a norma ISO 5349 o que não causa dano ao operador durante o tempo de exposição permitindo uma variação de 4 a 8 horas.

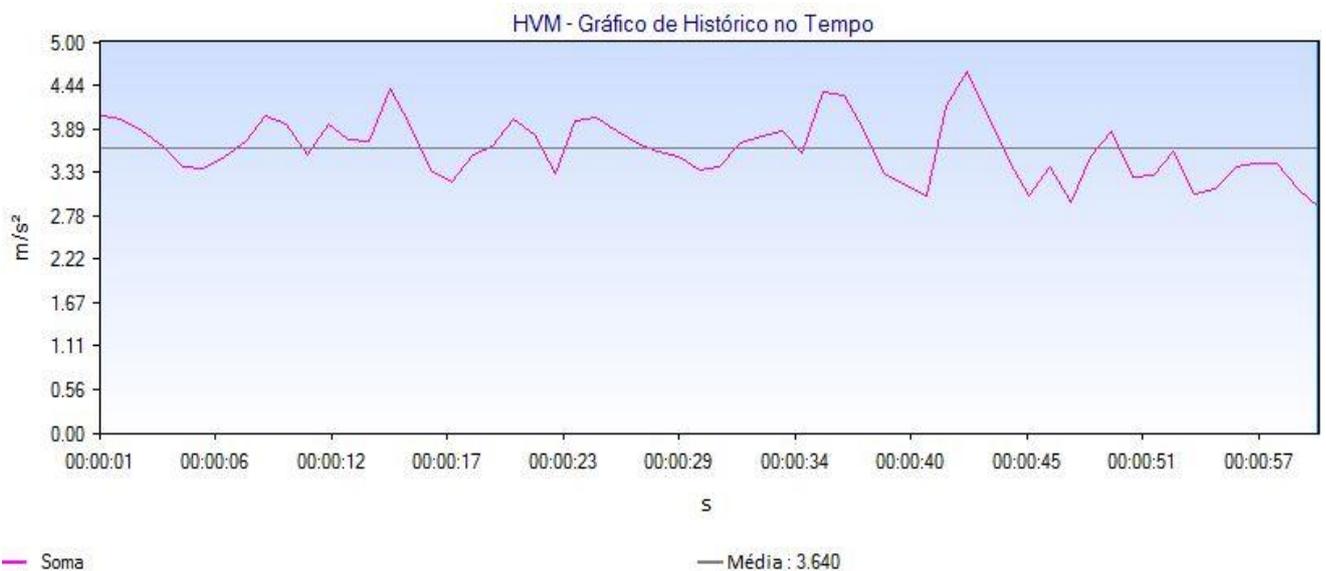
FIGURA 3. Máquina realizando corte da *Brachiaria decumbens*

Através da Figura 3, considerando o mesmo eixo cartesiano, pode ser observada a análise da vibração com a máquina realizando corte de *Brachiaria decumbens*. Notamos uma grande variação na vibração que foi captada pela mão do operador com pico mínimo de $2.83m/s^2$ e pico máximo de $4.76m/s^2$, com uma média de $3.64m/s^2$. Nota-se que apesar da variação dos picos máximos e mínimos que descrevem a curva, verifica-se uma redução dos valores dos níveis de vibração explicando, desta forma, que quando a máquina foi submetida ao corte ocorreu uma estabilização mecânica nos sistemas de transmissão. Quando analisamos os valores de vibração encontrados estes atendem o que preconiza a norma ISO 5349.

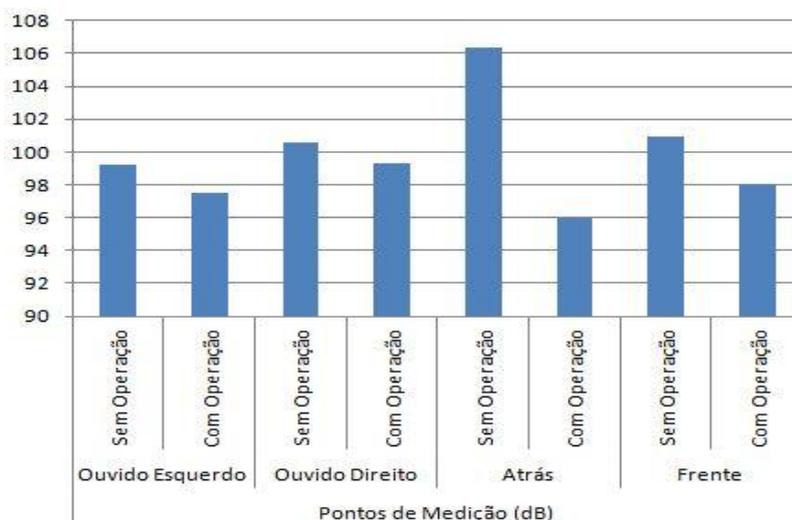
Figura 4. Ruídos captados no decorrer dos testes

Ao analisarmos o ruído pode-se observar, de uma forma geral, através da Figura 4 que o maior nível do ruído foi captada atrás da cabeça do operador, isso se deve pelo fato do motor estar na parte de trás do operador. Seguido pelo lado direito, que é o lado em que o motor se encontra durante o funcionamento da máquina. E logo após o lado esquerdo que, por estar do lado contrário do motor possui, na maioria das vezes, níveis com menor intensidade. O último ponto, que possui menor nível de ruído, é o localizado na parte frontal do operador. Os resultados obtidos permitem inferir que todos os níveis de ruído obtidos estão acima do que recomenda a NR 15.
