COLAPSOS DE EDIFICAÇÕES RURAIS

Apresentado no
XLIII Congresso Brasileiro de Engenharia Agrícola - CONBEA 2014
27 a 31 de julho de 2014- Campo Grande- MS, Brasil

COLLAPSES OF RURAL BUILDINGS

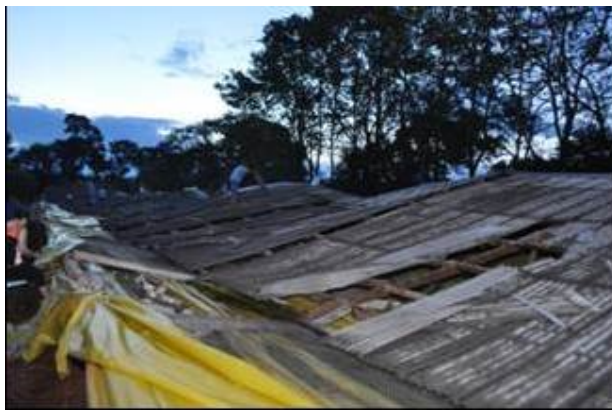
Foto 1: Ivan Anzolin/IAF (13/03/2012)

Evento 1 (2012): Vendaval causa prejuízo em municípios da região: dois aviários foram destruídos pelo vento. Um forte vento e chuva forte assustaram e causaram prejuízos a moradores da linha Bela União, no município de Belmonte-SC e linha Cotovelo, no município de Itapiranga-SC. O vento, conforme alguns moradores, parecia ser um tornado e ocasionou a queda de dois aviários de produtores integrados à empresa Cargill. Os incidentes aconteceram por volta das seis da tarde. Na comunidade de linha Bela União, um produtor teve seu aviário, onde alojava cerca de *21 mil aves, totalmente derrubado pelo vento*. Segundo seu filho, que trabalhava próximo ao aviário, contou à reportagem que avistou uma forma de tornado passando sobre as instalações, que, em questão de

segundos, levou tudo ao chão. Com a queda, milhares de aves ficaram sob os escombros e morreram. Outras, devido ao calor, sucumbiam aos poucos e, as que sobreviveram, foram recolhidas ou abatidas. Segundo um técnico da empresa, que prestava assistência ao produtor, o calor foi a causa da maioria das mortes. Situação parecida foi registrada na linha Cotovelo, no interior do município de Itapiranga, pouco depois, em que um aviário com 18 mil aves foi a chão.

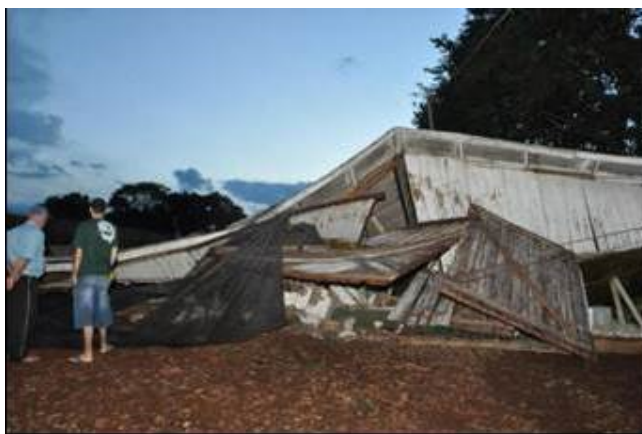
Foto 2:

Evento 2 (2009): Temporal destrói em SC (Diário Catarinense: http://www.faesc.com.br/portal/senar/noticias_ler.php?noticia=410): Irani, no Meio-Oeste Catarinense, o prejuízo no campo é estimado em R\$ 100 mil. Fortes chuvas com granizo em

em Irani, no Meio-Oeste, e Abelardo Luz, no Oeste do Estado, causaram estragos. Em Irani, o *granizo destruiu pocilgas e aviários*, além de ter destelhado cerca de 70 casas na cidade. Por volta das 17h30min, os moradores de Irani presenciaram uma virada brusca do tempo. A chuva forte foi seguida de queda de granizo. Segundo a Secretaria de Administração e Gestão, o temporal durou cerca de 10 minutos, mas os estragos foram grandes. No campo, cinco comunidades foram atingidas e centenas de pocilgas e aviários foram danificadas pelas pedras. A prefeitura calcula que mais de 25 mil telhas foram quebradas no interior. Somente no campo, o granizo provocou uma perda estimada em R\$ 100 mil. As pedras maiores arrombaram as coberturas de aviários e pocilgas – afirmou. Mesmo com a trégua da chuva ontem, o alerta da Defesa Civil para o risco de temporais isolados, com pancadas de chuva, vento forte e granizo permanece em todo o Estado.

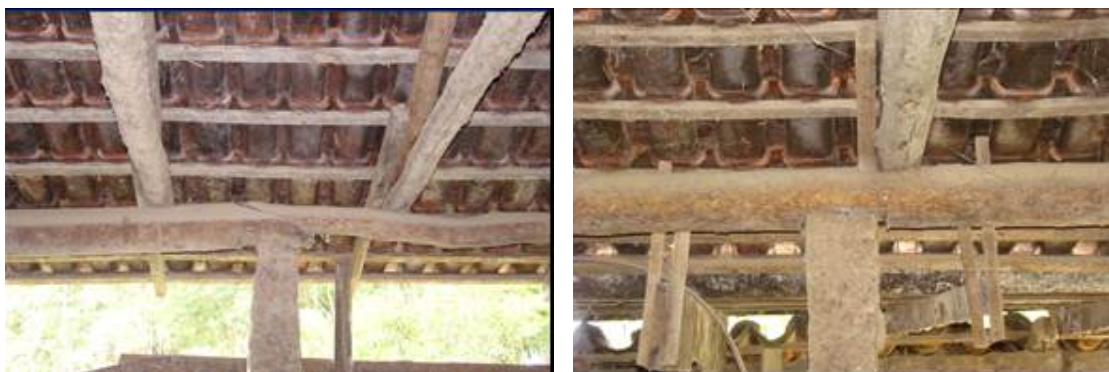
FIGURA 1. Fotos que mostram a linha da tesoura incidindo sobre viga/frechal e enfraquecimento do frechal sobre o pilar e erros construtivos.

As fotos da figura 1 mostram erros construtivos com relação à posição das vigas transversais sobre o frechal, o que seria mais conveniente que as vigas transversais estivessem apoiadas sobre o pilar, evitando momentos fletores indesejáveis e pontos de enfraquecimento.

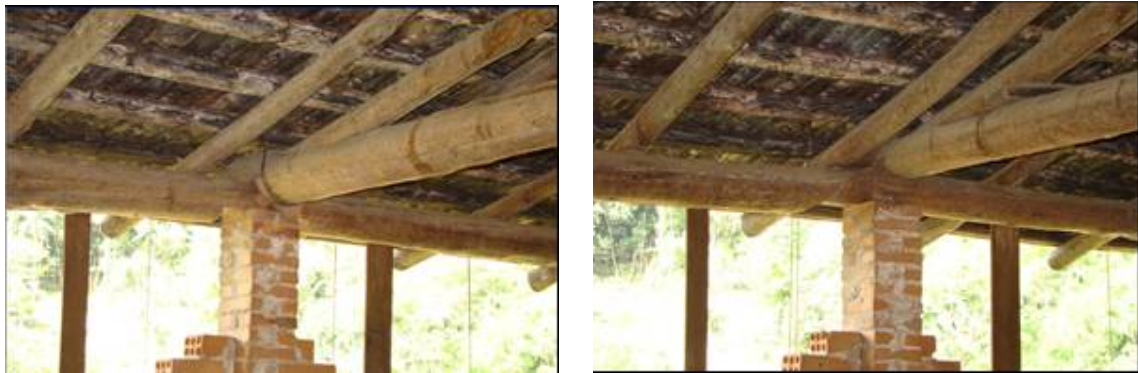
FIGURA 2. Fotos que mostram enfraquecimento do frechal próximo ao pilar da linha da tesoura, gerando esforços cortantes na madeira de alto risco de queda.

Na figura 2, verificam-se erros construtivos com relação ao enfraquecimento da viga transversal e longitudinal, com considerável enfraquecimento nas extremidades e com alto valor da força cortante.

Para essa situação é conveniente outra forma de desbaste das extremidades para evitar seu enfraquecimento e danos nas estruturas, facilmente perceptível.
