ANÁLISE POSTURAL DE TRABALHADORES DURANTE A APLICAÇÃO DE DEFENSIVOS AGRÍCOLAS NO NORTE DE MINAS GERAIS

Apresentado no
XLIII Congresso Brasileiro de Engenharia Agrícola - CONBEA 2014
27 a 31 de julho de 2014- Campo Grande- MS, Brasil

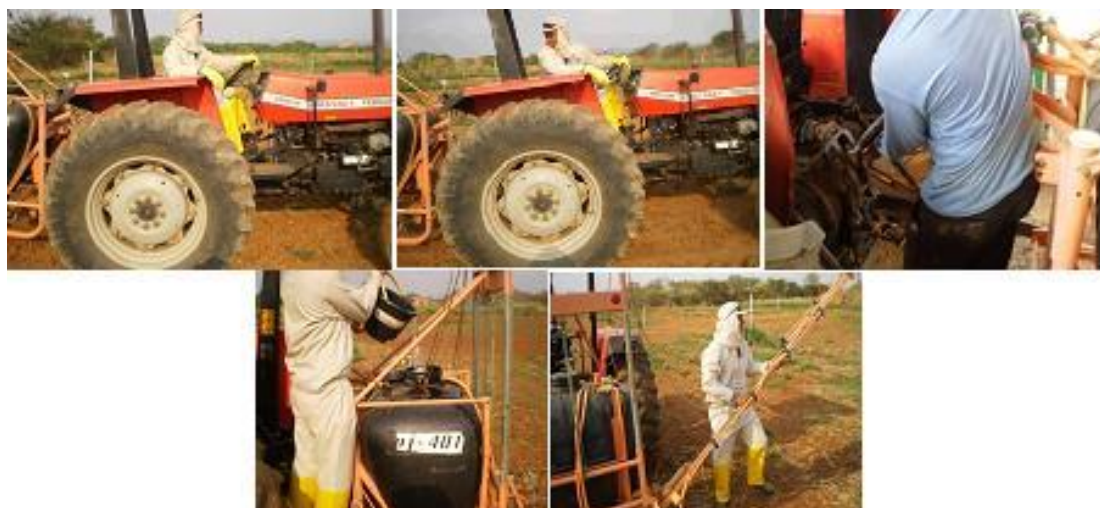
FIGURA 1 – Posturas classificadas como categoria 1.

Posturas classificadas como categoria 1 e que dispensam maiores cuidados, foram observadas durante a operação do pulverizador tratorizado de barra, preenchimento do reservatório do pulverizador tratorizado de barras, abertura das barras do pulverizador tratorizado e acoplamento do terceiro ponto do pulverizador de barras no trator. Essas atividades obtiveram essa classificação

devido a postura que era adotada pelo funcionário, como a leve torção ou inclinação da coluna durante o manuseio de equipamentos que possuíam menos de 10 Kg de carga, e também, com a coluna ereta.

Na Figura 1, estão apresentados os registros fotográficos das posturas adotadas pelos trabalhadores e classificadas como categoria 1.

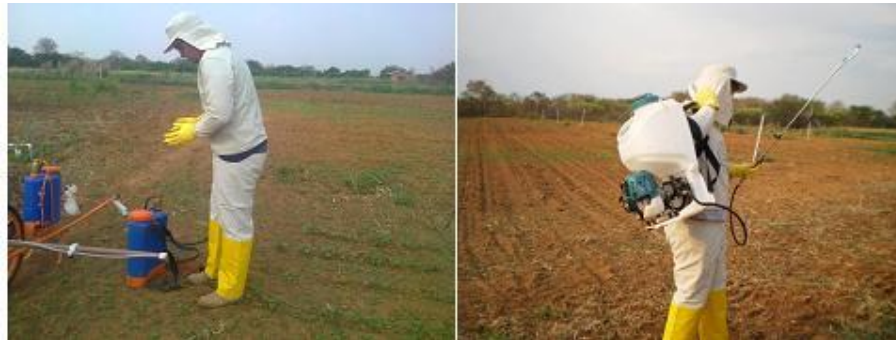
FIGURA 2 – Posturas classificadas como categoria 2.

As posturas classificadas como 2 são verificadas durante o ato de erguer e colocar o pulverizador costal manual, pois para as mesmas são executadas a partir da torção e levantamento do pulverizador com peso superior a 10 Kg.

As posturas classificadas como categoria 2 e demandam cuidados a longo prazo estão ilustradas na Figura 2.

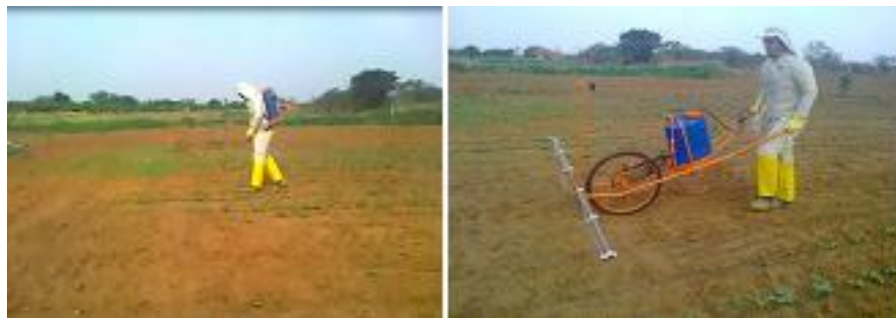
FIGURA 3 – Posturas classificadas como categoria 3.

Na Figura 3 observa-se os registros de atividades que foram executadas em movimento. O fato do trabalhador carregar o pulverizador, com peso superior a 10 Kg, e estar em movimento, faz com o mesmo modifique sua postura após alguns minutos após o início da pulverização. Associado ainda, a condição climática verificada no dia da realização deste trabalho, que foi de 37,9°C e umidade relativa do ar de 27%, a sensação de cansaço e redução no ritmo de trabalho foi relatado pelo trabalhador diversas vezes.

As posturas classificadas como categoria 3 e que merecem atenção a curto prazo, foram identificadas durante a pulverização com o costal manual e o ato de empurrar o pulverizador de tração humana (Figura 3).

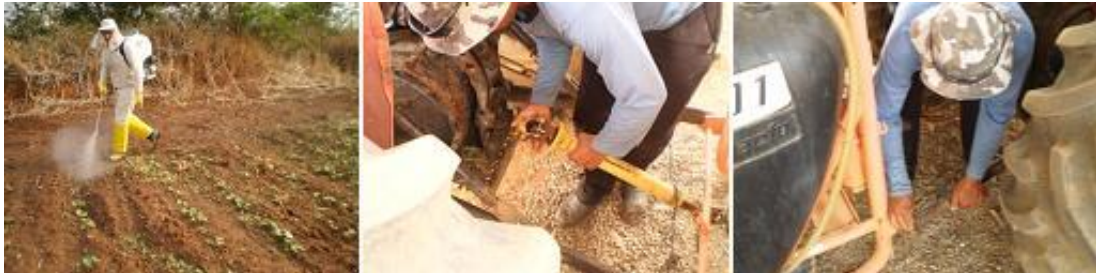
FIGURA 4 – Posturas classificadas como categoria 4.

Para a realização das atividades ilustradas na Figura 4, o funcionário ao mesmo tempo em que carrega o pulverizador que pesa mais de 20 Kg, precisa movimentar pernas e braços, o que faz com o mesmo sinta o cansaço de forma mais rápida, quando comparado aos movimentos da Figura 3. Esse fato pode repercutir ainda na eficiência da pulverização. Além disso, verifica-se na Figura 4 a necessidade de modificação da postura durante o ato de torcer e inclinar a coluna, com as pernas eretas, para que o funcionário realize a acoplagem da TDP e o engate nos três pontos do sistema hidráulico. Apesar de ser uma postura adotada constantemente pelas pessoas, pesquisadores da área de ergonomia recomendam que a pessoa dobre os joelhos e se agache a fim de evitar problemas na coluna.

As posturas classificadas como categoria 4 e que requerem ações corretivas imediatas, foram identificadas durante a pulverização com pulverizador costal motorizado, acoplamento do cardã do pulverizador tratorizado, na tomada de força do trator, acoplamento dos braços do hidráulico junto ao pulverizador de barras tratorizado (Figura 4).
